DOSSIER DE DIAGNOSTICS TECHNIQUES

Référence : 52136 21.07.22 TIXADOR

Bien : Immeuble
Adresse : 34 avenue des Thermes
66820 VERNET-LES-BAINS
Référence Cadastre : AD - 400

Date de visite : 21/07/2022
Opérateur de repérage : OLIVARES Laurent

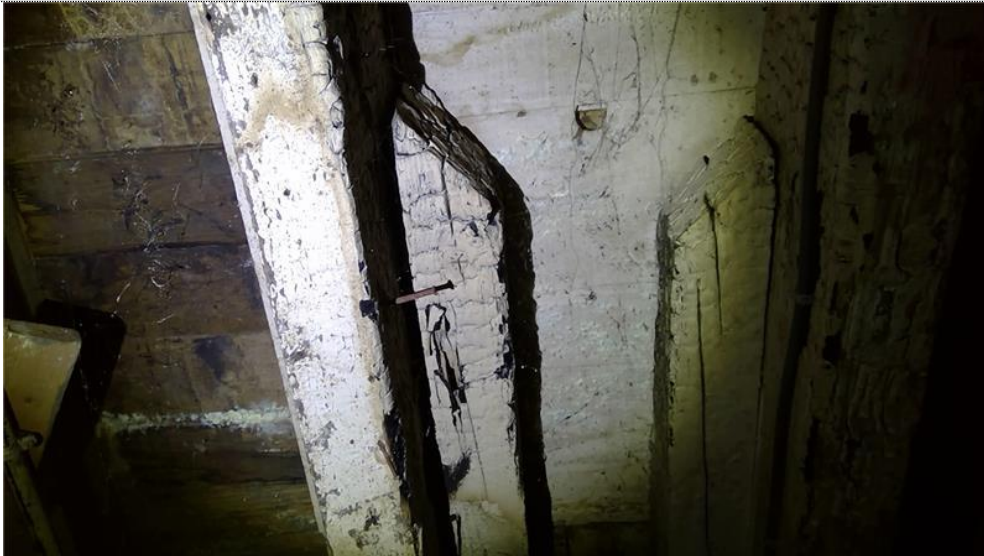
Cave n°1(Sous-sol) : Plafond (Plâtre et plancher bois - Peinture)

Résultat du diagnostic : Indice d'infestation de Termites reticulitermes dits "souterrains" : Cordonnets, Altérations dans le bois, Concrétions (Poutres bois du plancher)

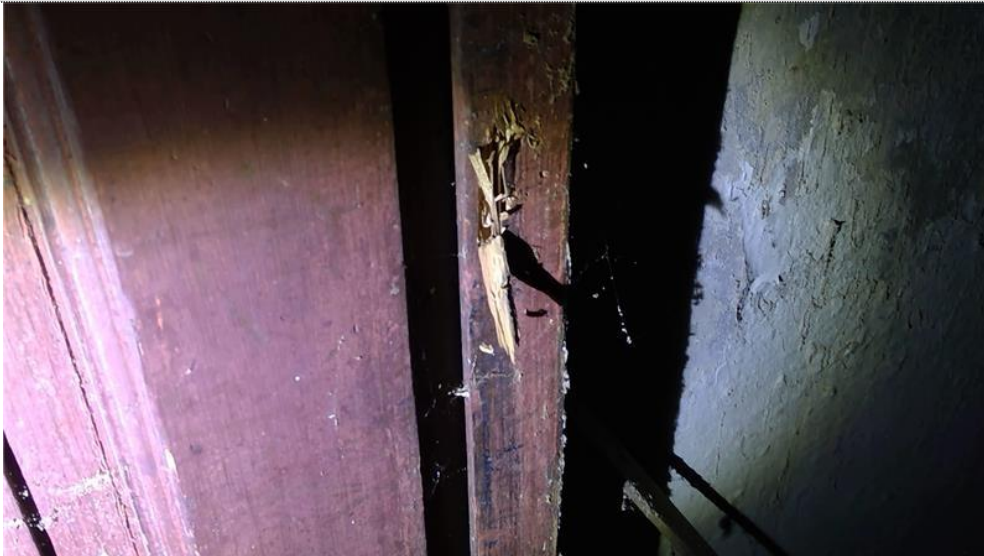
Chaufferie(Sous-sol) : Menuiseries intérieures (Bois)

Résultat du diagnostic : Indice d'infestation de Termites reticulitermes dits "souterrains" : Cordonnets, Altérations dans le bois, Concrétions (Encadrement)

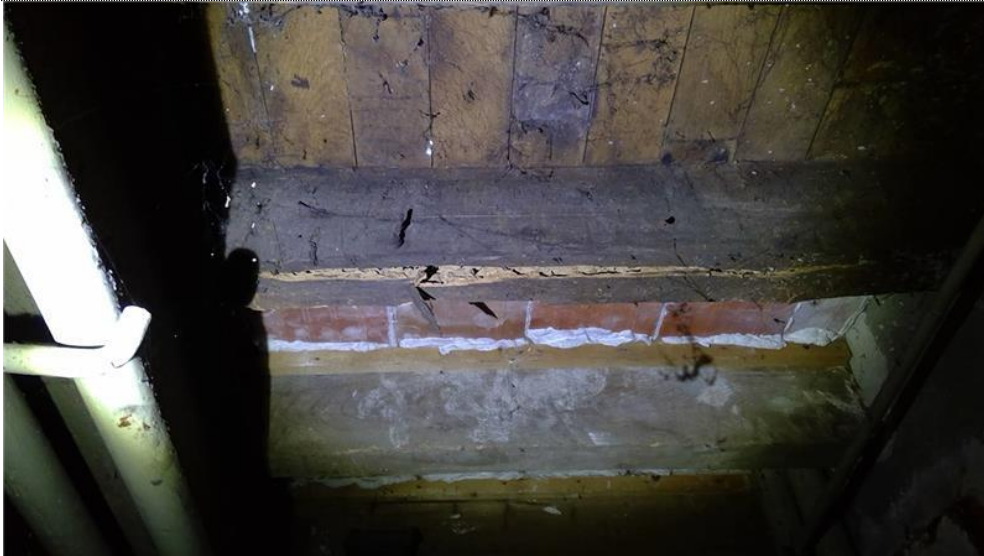
Chaufferie(Sous-sol) : Plafond (Plancher bois)

Résultat du diagnostic : Indice d'infestation de Termites reticulitermes dits "souterrains" : Cordonnets, Altérations dans le bois, Concrétions (Poutres bois)

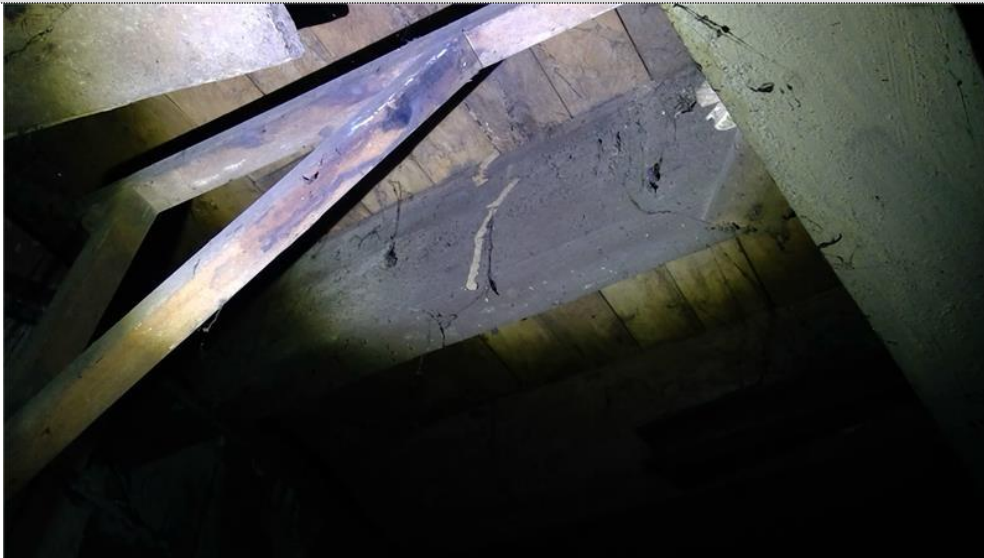
Cave n°2(Sous-sol) : Plafond (Plancher bois)

Résultat du diagnostic : Indice d'infestation de Termites reticulitermes dits "souterrains" : Cordonnets (Poutres bois)

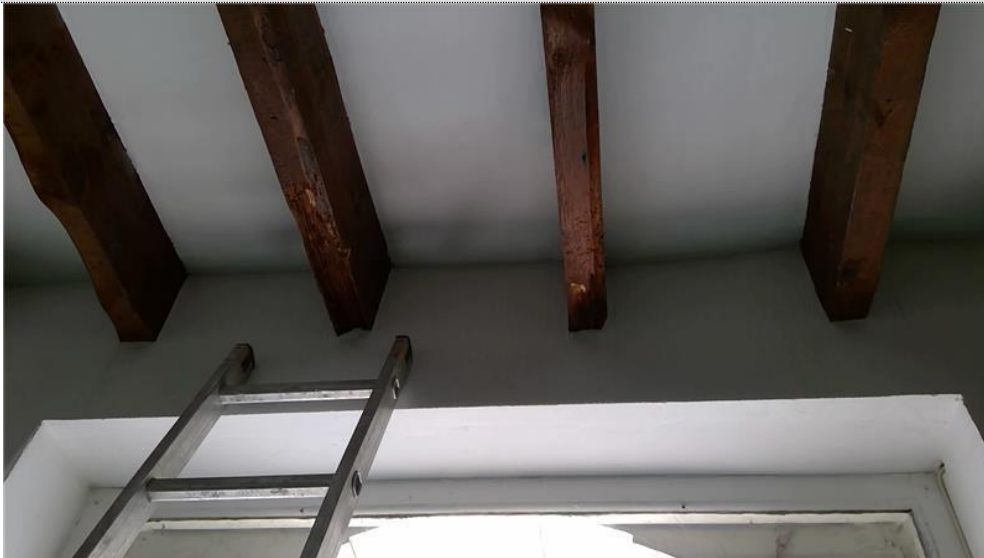
Local n°1(RDC) : Plafond (Plâtre et poutres bois - Peinture)

Résultat du diagnostic : Indice d'infestation de Termites reticulitermes dits "souterrains" : Cordonnets, Altérations dans le bois, Concrétions (Poutres bois)

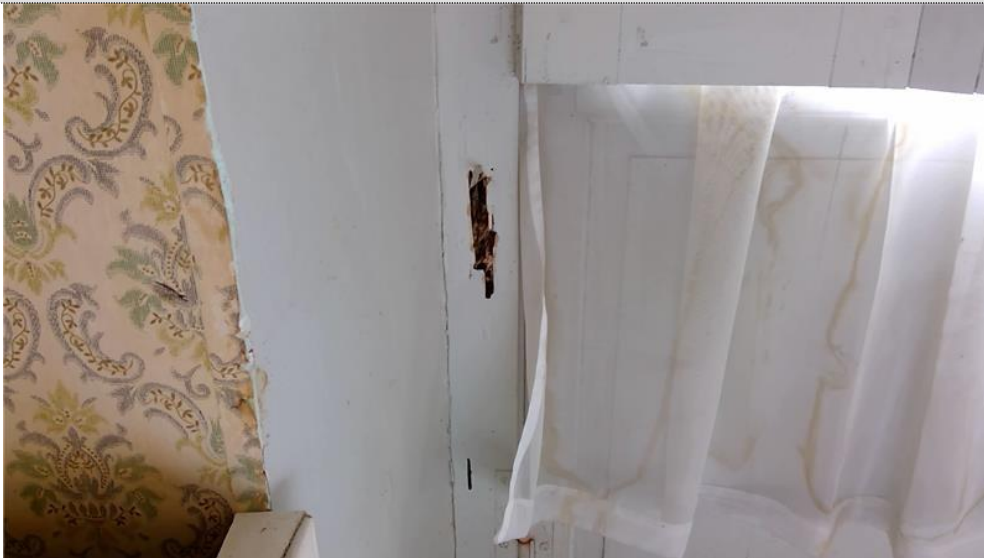
Chambre n°1(1er) : Menuiseries extérieures (Bois)

Résultat du diagnostic : Indice d'infestation de Termites reticulitermes dits "souterrains" : Cordonnets, Altérations dans le bois, Concrétions (Encadrement porte-fenêtre)

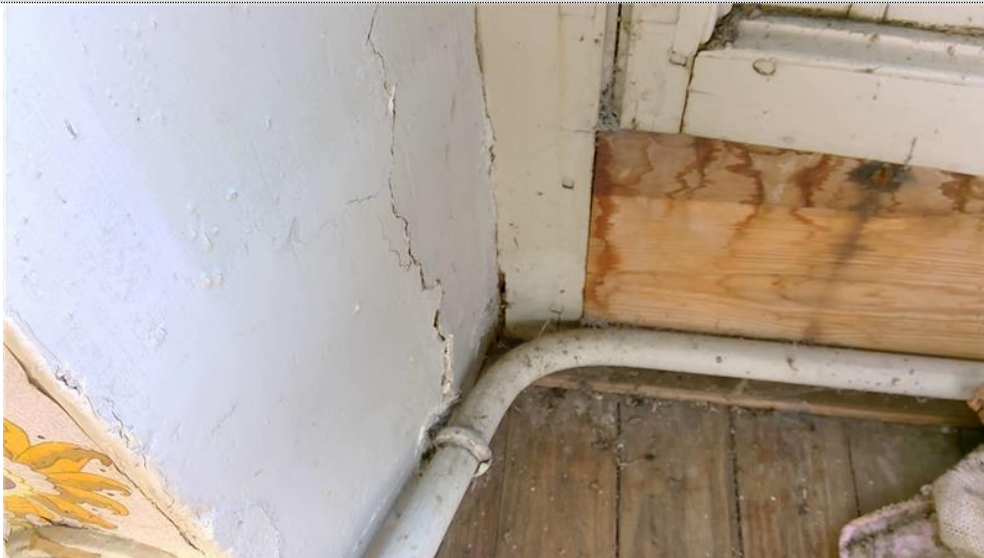
Chambre n°2(1er) : Menuiseries extérieures (Bois)

Résultat du diagnostic : Indice d'infestation de Termites reticulitermes dits "souterrains" : Cordonnets, Altérations dans le bois, Concrétions (Encadrement porte-fenêtre)

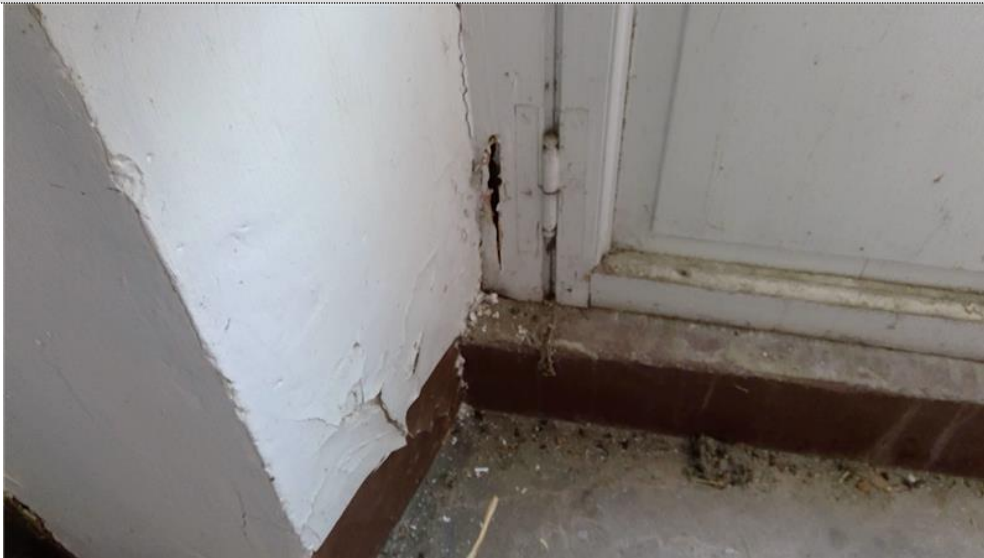
Chambre n°4(1er) : Menuiseries extérieures (Bois)

Résultat du diagnostic : Indice d'infestation de Termites reticulitermes dits "souterrains" : Galeries, Cordonnets, Termites vivants (Encadrement porte-fenêtre)

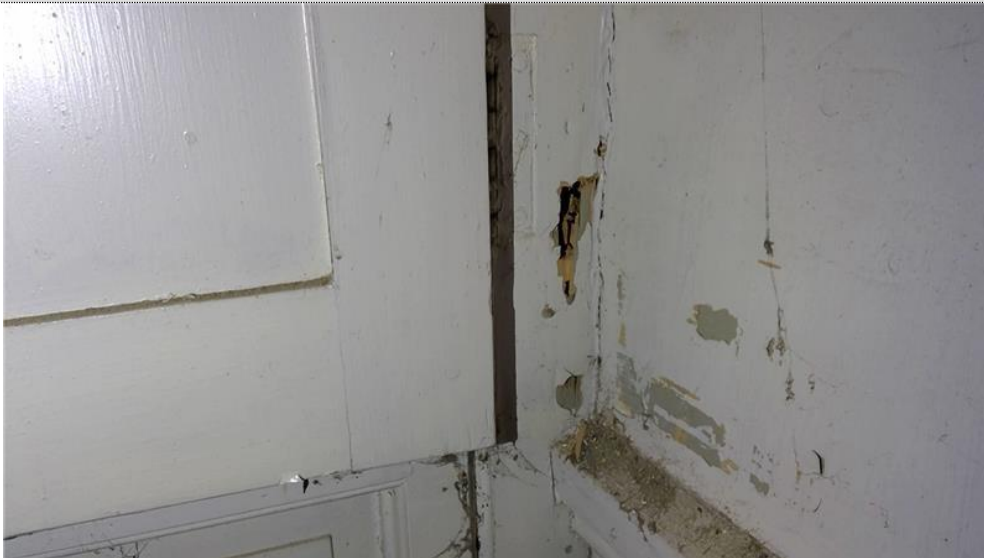
Chambre n°4(1er) : Menuiseries extérieures (Bois)

Résultat du diagnostic : Indice d'infestation de Termites reticulitermes dits "souterrains" : Cordonnets, Altérations dans le bois, Concrétions (Encadrement porte fenetre)

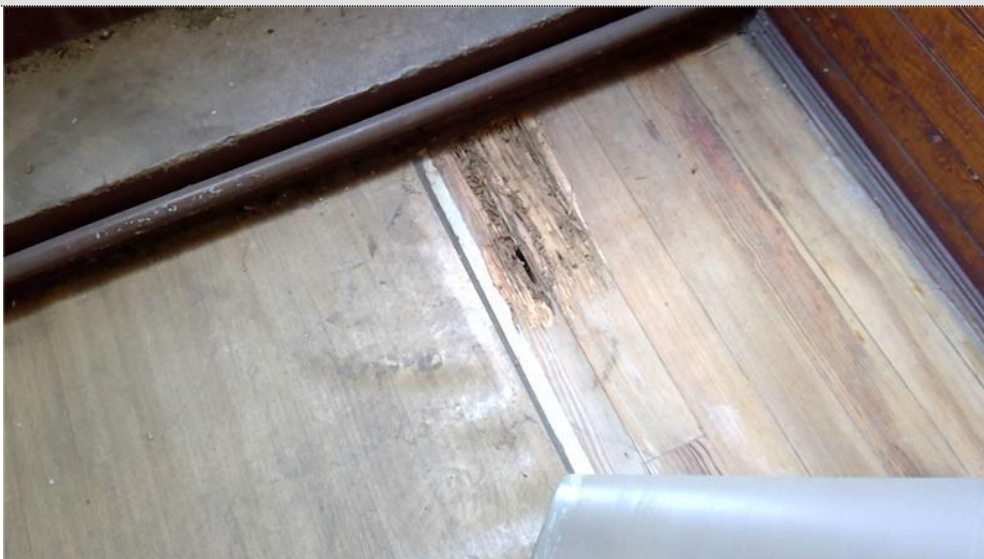
Chambre n°4(1er) : Plancher Sol (Linoléum)

Résultat du diagnostic : Indice d'infestation de Termites reticulitermes dits "souterrains" : Cordonnets, Altérations dans le bois, Concrétions (Sous lino)

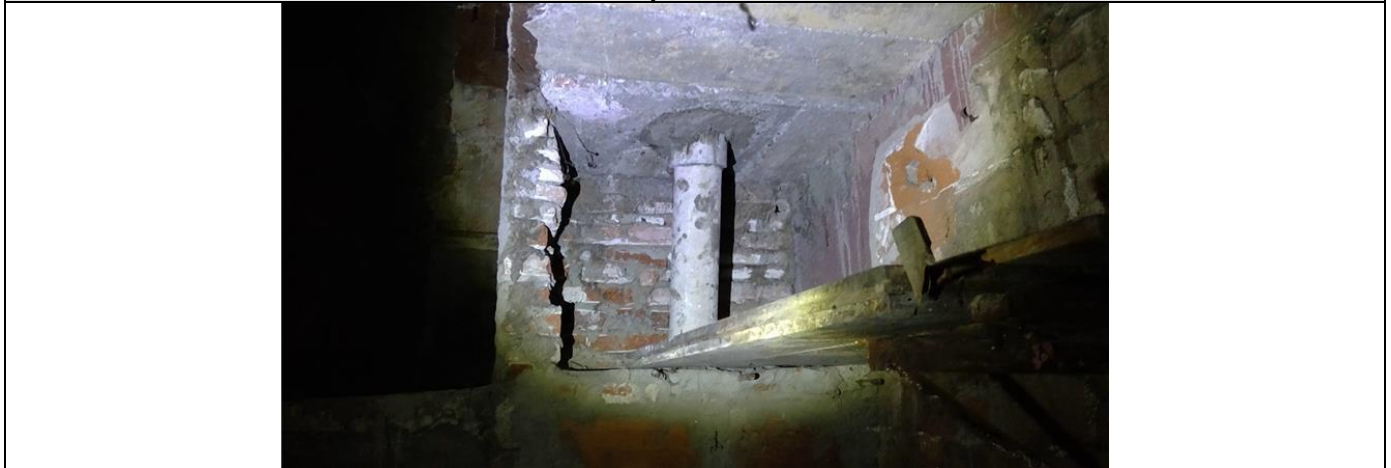
ELEMENT : Conduit de fluide n°2

Nom du client	Numéro de dossier	Pièce ou local
TIXADOR	52136 21.07.22 TIXADOR	Sous-sol - Cave n°2
Matériau	Date de prélèvement	Nom de l'opérateur
Amiante ciment - Peinture		OLIVARES Laurent
Localisation		Résultat
Conduit de fluide n°2 - Plafond		Présence d'amiante
Résultat de la grille d'évaluation		
Evaluation périodique		
Emplacement

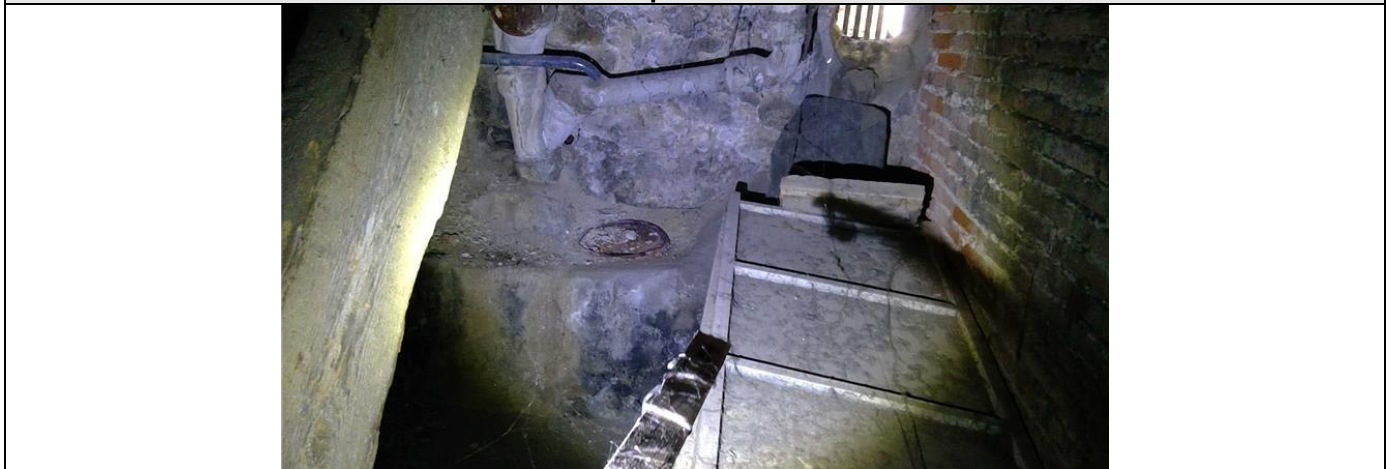
ELEMENT : Conduit de fluide n°1

Nom du client	Numéro de dossier	Pièce ou local
TIXADOR	52136 21.07.22 TIXADOR	Sous-sol - Cave n°2
Matériau	Date de prélèvement	Nom de l'opérateur
Amiante ciment - Peinture		OLIVARES Laurent
Localisation		Résultat
Conduit de fluide n°1 - Sol		Présence d'amiante
Résultat de la grille d'évaluation		
Evaluation périodique		
Emplacement

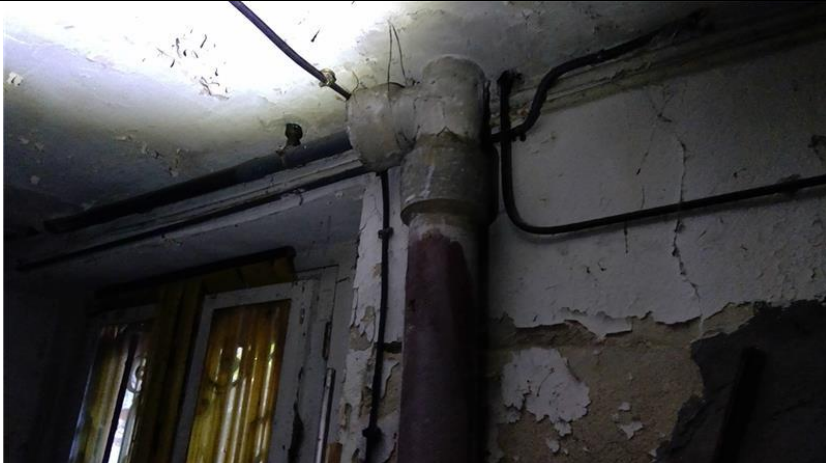
ELEMENT : Conduit de fluide n°3		
Nom du client	Numéro de dossier	Pièce ou local
TIXADOR	52136 21.07.22 TIXADOR	Sous-sol - Cave n°1
Matériau	Date de prélèvement	Nom de l'opérateur
Amiante ciment - Peinture		OLIVARES Laurent
Localisation		Résultat
Conduit de fluide n°3 - D		Présence d'amiante
Résultat de la grille d'évaluation		
Evaluation périodique		
Emplacement

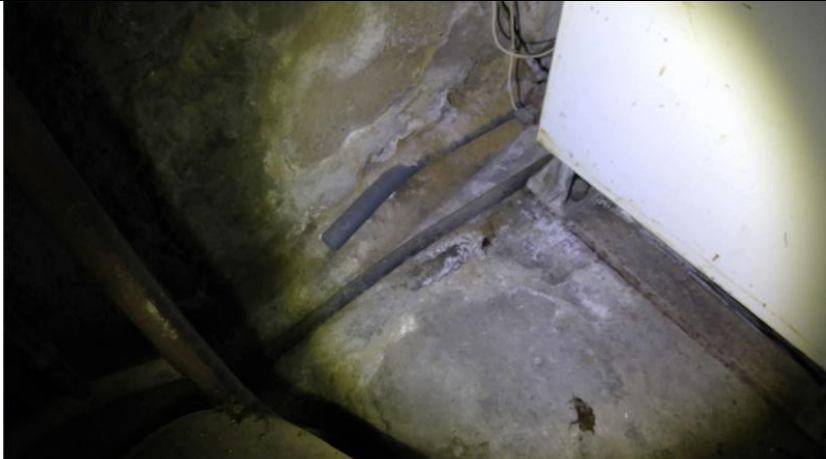
ELEMENT : Conduit de fluide		
Nom du client	Numéro de dossier	Pièce ou local
TIXADOR	52136 21.07.22 TIXADOR	Sous-sol - Chaufferie
Matériau	Date de prélèvement	Nom de l'opérateur
Amiante ciment - Peinture		OLIVARES Laurent
Localisation		Résultat
Conduit de fluide - Sol		Présence d'amiante
Résultat de la grille d'évaluation		
Evaluation périodique		
Emplacement

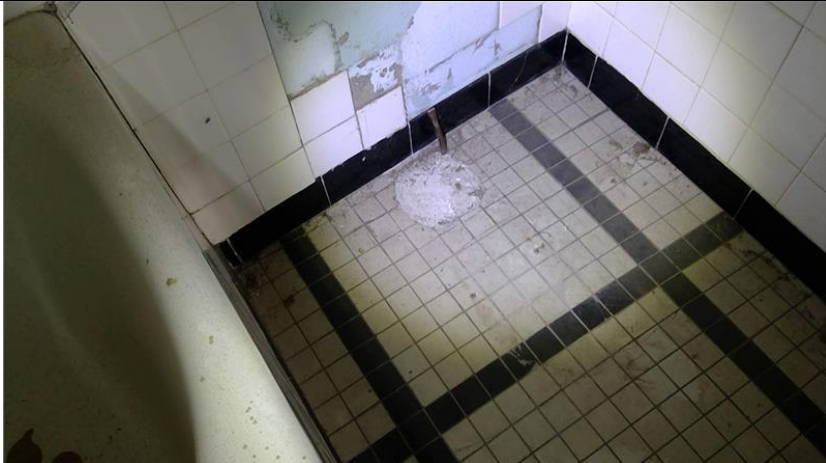
ELEMENT : Conduit de fluide		
Nom du client	Numéro de dossier	Pièce ou local
TIXADOR	52136 21.07.22 TIXADOR	RDC - Salle de Bains
Matériau	Date de prélèvement	Nom de l'opérateur
Amiante ciment - Peinture		OLIVARES Laurent
Localisation		Résultat
Conduit de fluide - Sol		Présence d'amiante
Résultat de la grille d'évaluation		
Evaluation périodique		
Emplacement

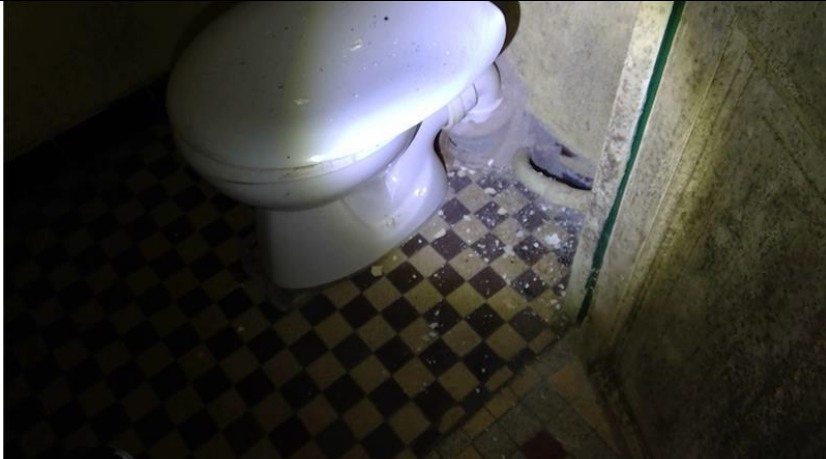
ELEMENT : Conduit de fluide		
Nom du client	Numéro de dossier	Pièce ou local
TIXADOR	52136 21.07.22 TIXADOR	2ème - WC n°2
Matériau	Date de prélèvement	Nom de l'opérateur
Amiante ciment - Peinture		OLIVARES Laurent
Localisation		Résultat
Conduit de fluide - Sol		Présence d'amiante
Résultat de la grille d'évaluation		
Evaluation périodique		
Emplacement

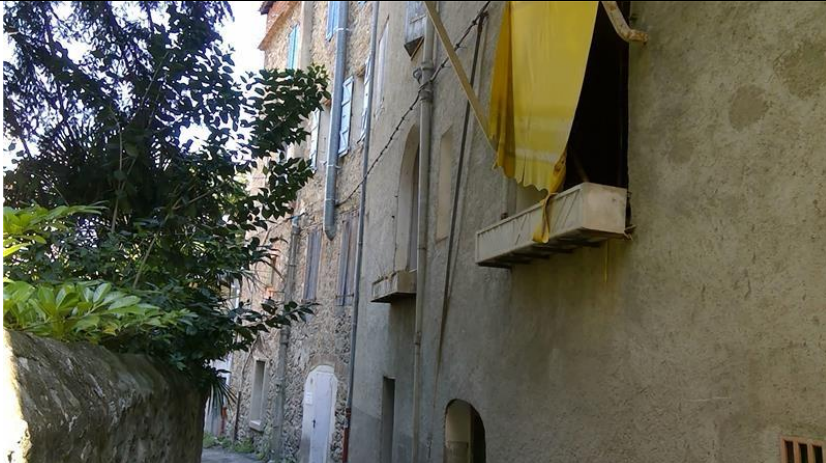
ELEMENT : Conduit de fluide n°2		
Nom du client	Numéro de dossier	Pièce ou local
TIXADOR	52136 21.07.22 TIXADOR	Eléments extérieur
Matériau	Date de prélèvement	Nom de l'opérateur
Amiante ciment - Peinture		OLIVARES Laurent
Localisation		Résultat
Conduit de fluide n°2 - Façade arrière		Présence d'amiante
Résultat de la grille d'évaluation		
Evaluation périodique		
Emplacement

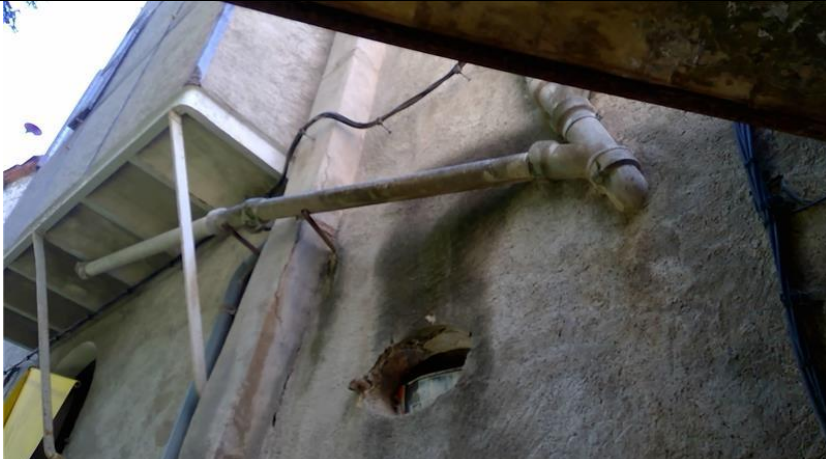
ELEMENT : Conduit de fluide n°1		
Nom du client	Numéro de dossier	Pièce ou local
TIXADOR	52136 21.07.22 TIXADOR	Eléments extérieur
Matériau	Date de prélèvement	Nom de l'opérateur
Amiante ciment - Peinture		OLIVARES Laurent
Localisation		Résultat
Conduit de fluide n°1 - Façade arrière		Présence d'amiante
Résultat de la grille d'évaluation		
Evaluation périodique		
Emplacement

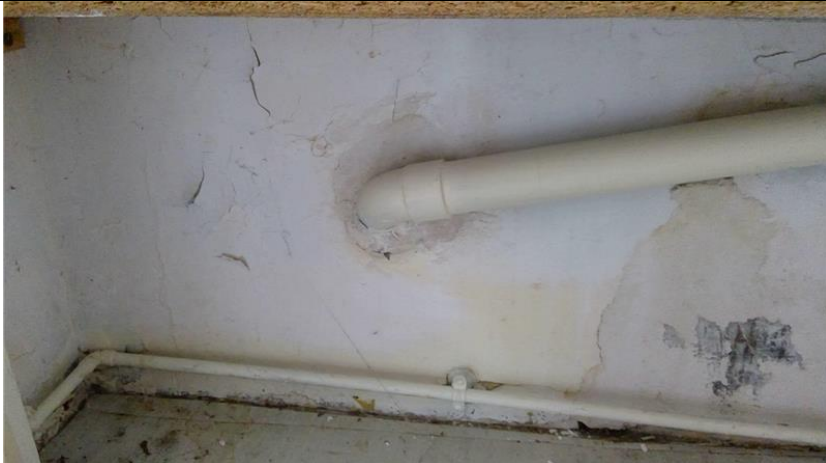
ELEMENT : Conduit de fluide		
Nom du client	Numéro de dossier	Pièce ou local
TIXADOR	52136 21.07.22 TIXADOR	3ème - Cuisine n°4
Matériau	Date de prélèvement	Nom de l'opérateur
Amiante ciment - Peinture		OLIVARES Laurent
Localisation		Résultat
Conduit de fluide - B placard		Présence d'amiante
Résultat de la grille d'évaluation		
Evaluation périodique		
Emplacement

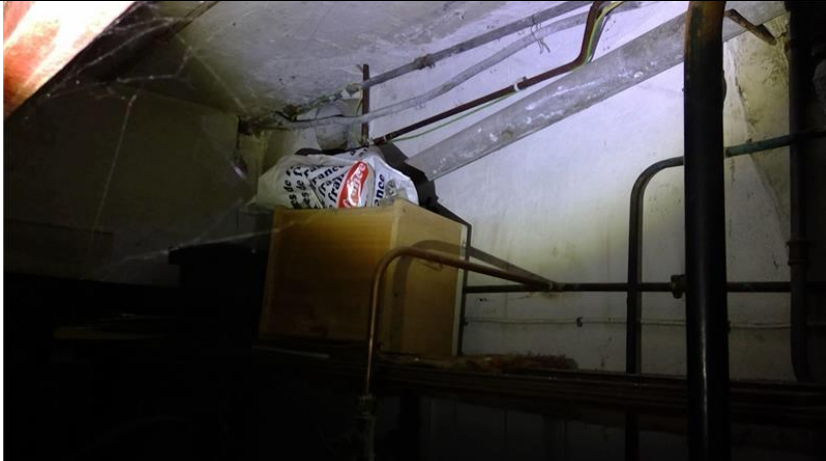
ELEMENT : Conduit de fluide n°2		
Nom du client	Numéro de dossier	Pièce ou local
TIXADOR	52136 21.07.22 TIXADOR	Sous-sol - Cave n°1
Matériau	Date de prélèvement	Nom de l'opérateur
Amiante ciment		OLIVARES Laurent
Localisation		Résultat
Conduit de fluide n°2 - A		Présence d'amiante
Résultat de la grille d'évaluation		
Evaluation périodique		
Emplacement

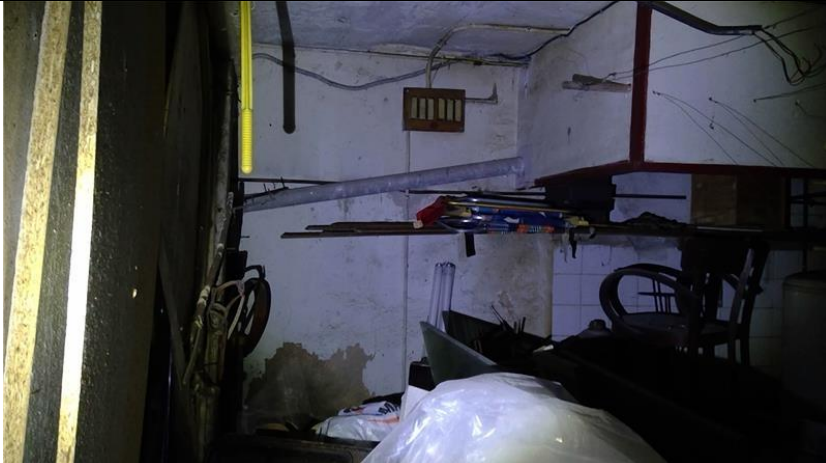
ELEMENT : Conduit de fluide n°1		
Nom du client	Numéro de dossier	Pièce ou local
TIXADOR	52136 21.07.22 TIXADOR	Sous-sol - Cave n°1
Matériau	Date de prélèvement	Nom de l'opérateur
Amiante ciment		OLIVARES Laurent
Localisation		Résultat
Conduit de fluide n°1 - A		Présence d'amiante
Résultat de la grille d'évaluation		
Evaluation périodique		
Emplacement

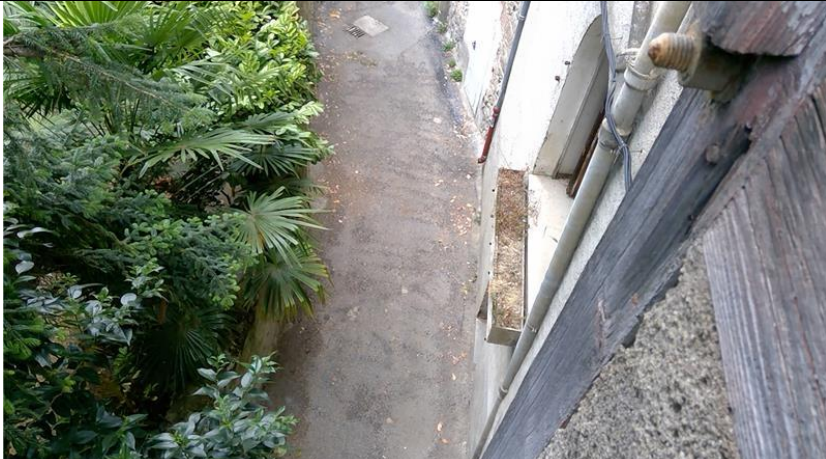
ELEMENT : Deux Jardinières		
Nom du client	Numéro de dossier	Pièce ou local
TIXADOR	52136 21.07.22 TIXADOR	Eléments extérieur
Matériau	Date de prélèvement	Nom de l'opérateur
Amiante ciment		OLIVARES Laurent
Localisation		Résultat
Deux Jardinières - Façade arrière		Présence d'amiante
Résultat de la grille d'évaluation		
Evaluation périodique		
Emplacement

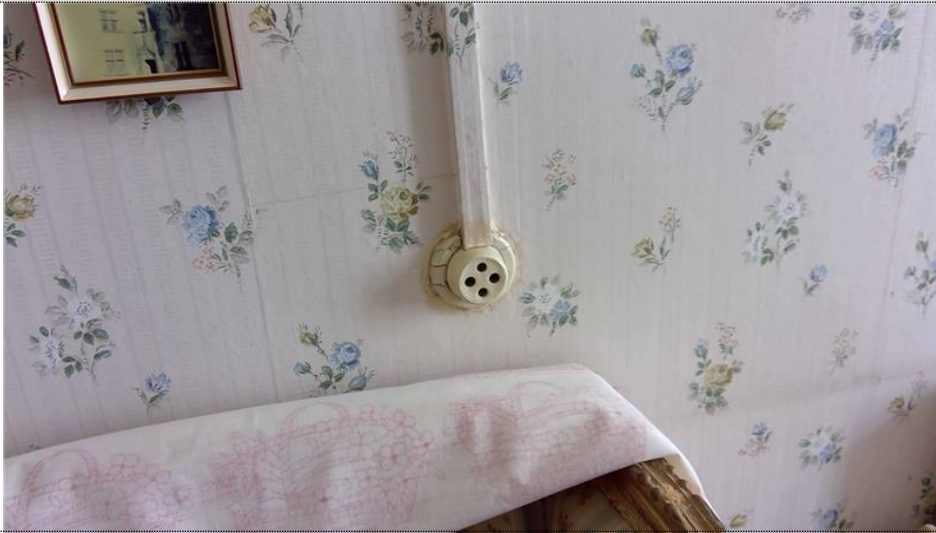
Point de contrôle N° B.3.3.6 a1)

Description : Au moins un socle de prise de courant ne comporte pas de broche de terre.

Observation(s) Relier diverses prises à la terre.

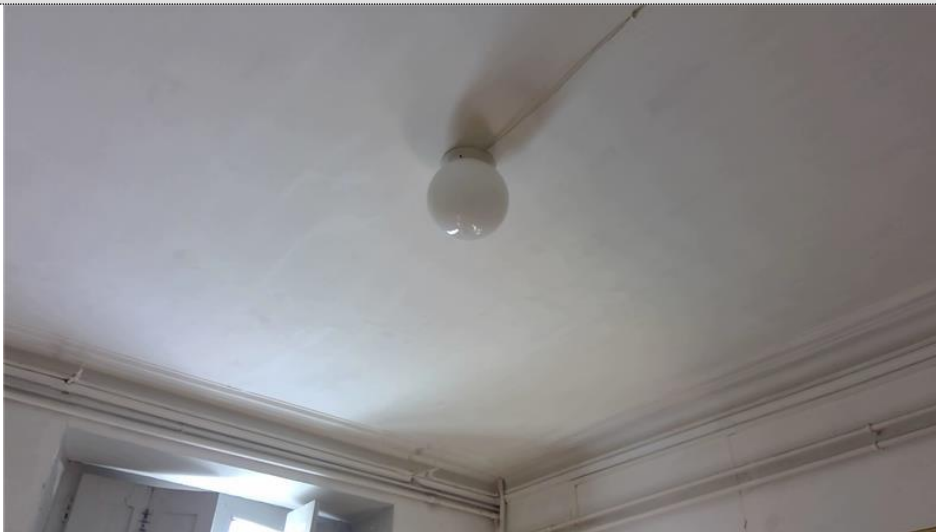
Point de contrôle N° B.3.3.6 a3)

Description : Au moins un CIRCUIT (n'alimentant pas des socles de prises de courant) n'est pas relié à la terre.

Observation(s) Relier divers éclairages à la terre.

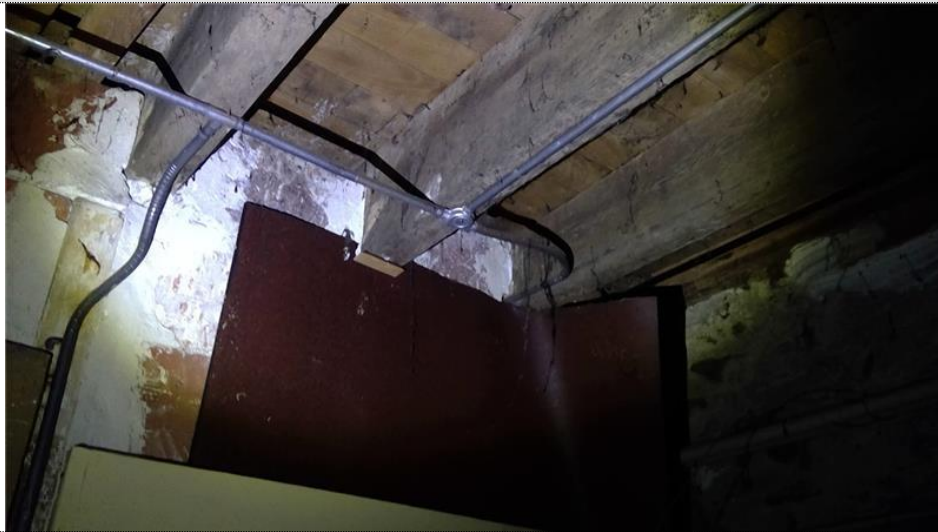
Point de contrôle N° B.3.3.7 a)

<u>Description :</u>	Au moins un CONDUIT métalliques en montage apparent ou encastré, comportant des CONDUCTEURS, n'est pas relié à la terre.
<u>Observation(s) :</u>	Relier à la terre.
<u>Localisation :</u>	Cave

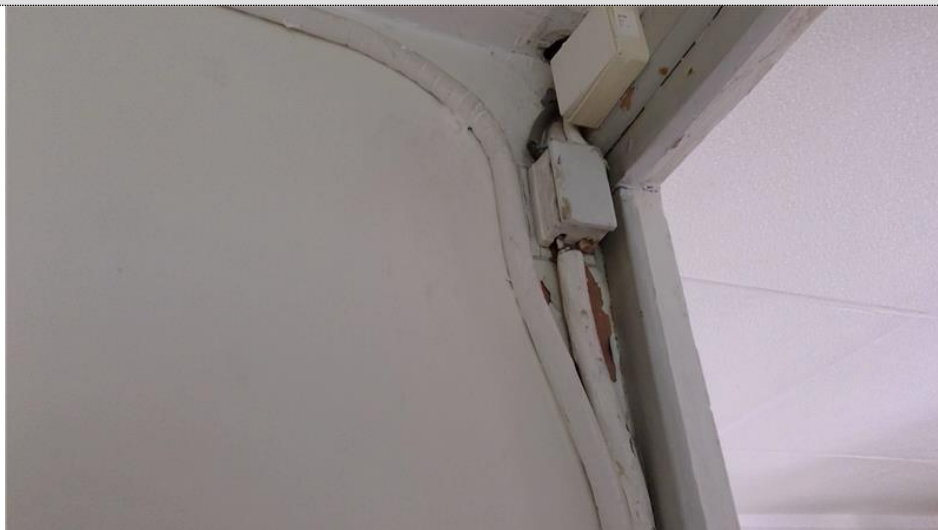
Point de contrôle N° B.4.3 a1)

<u>Description :</u>	Au moins un CIRCUIT n'est pas protégé, à son origine, contre les surcharges et les courts-circuits.
<u>Observation(s) :</u>	Mise en place de tableau de protection au normes.
<u>Localisation :</u>	Immeuble

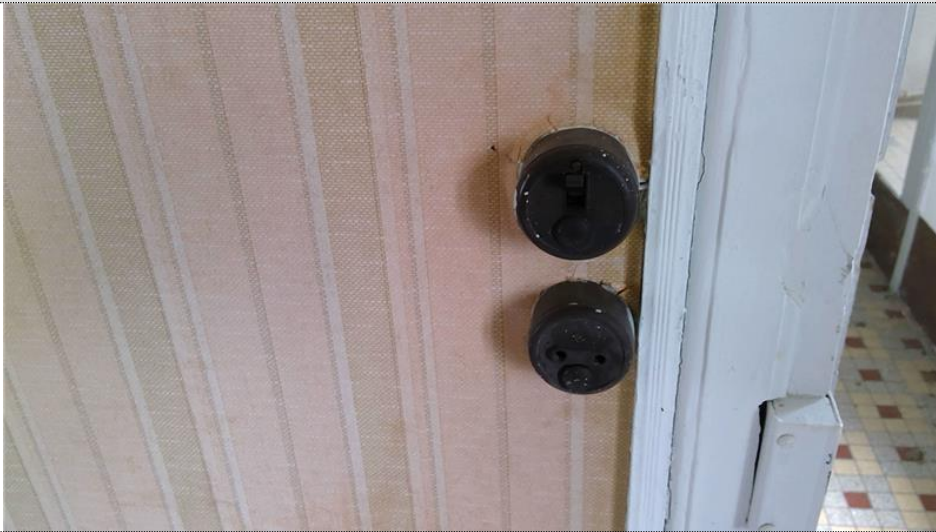
Point de contrôle N° B.4.3 a1)

<u>Description :</u>	Au moins un CIRCUIT n'est pas protégé, à son origine, contre les surcharges et les courts-circuits.
<u>Observation(s) :</u>	Mise en place de tableau de protection au normes.
<u>Localisation :</u>	Immeuble

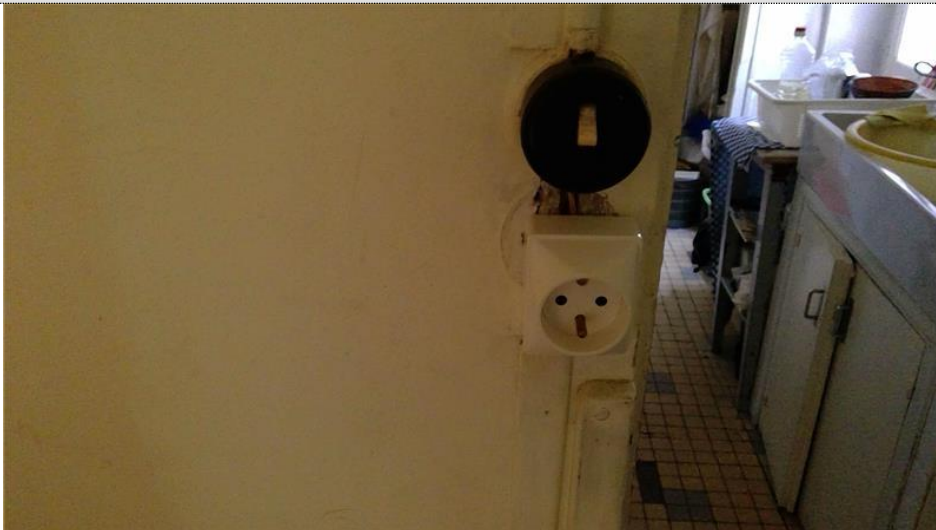
Point de contrôle N° B.5.3 a)

<u>Description :</u>	Locaux contenant une baignoire ou une douche : la continuité électrique de la LIAISON EQUIPOTENTIELLE supplémentaire, reliant les ELEMENTS CONDUCTEURS et les MASSES des MATERIELS ELECTRIQUES, n'est pas satisfaisante (résistance > 2 ohms).
<u>Observation(s) :</u>	Relier les éléments manquants à la liaison équipotentielle supplémentaire.
<u>Localisation :</u>	Prise de courant

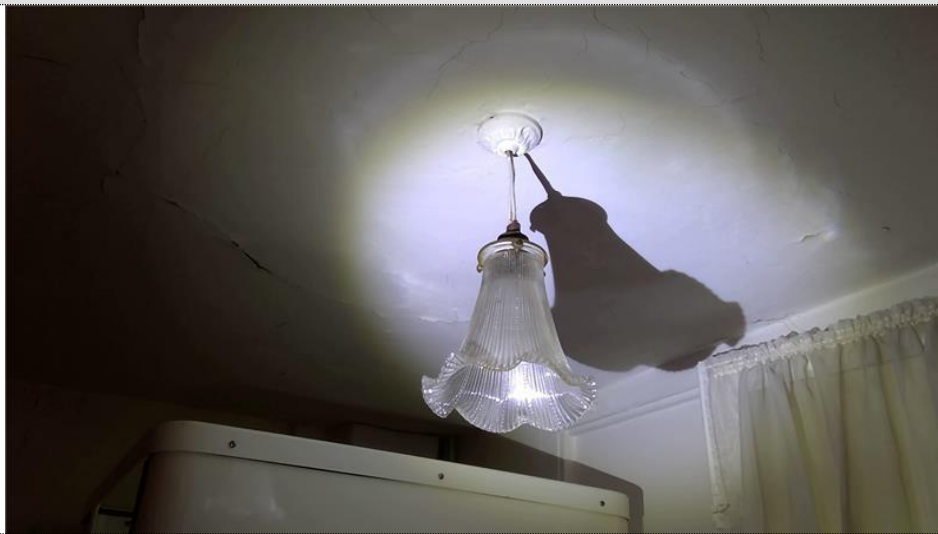
Point de contrôle N° B.5.3 a)

<u>Description :</u>	Locaux contenant une baignoire ou une douche : la continuité électrique de la LIAISON EQUIPOTENTIELLE supplémentaire, reliant les ELEMENTS CONDUCTEURS et les MASSES des MATERIELS ELECTRIQUES, n'est pas satisfaisante (résistance > 2 ohms).
<u>Observation(s)</u>	Relier les éléments manquants à la liaison équipotentielle supplémentaire.
<u>Localisation :</u>	Prise de courant

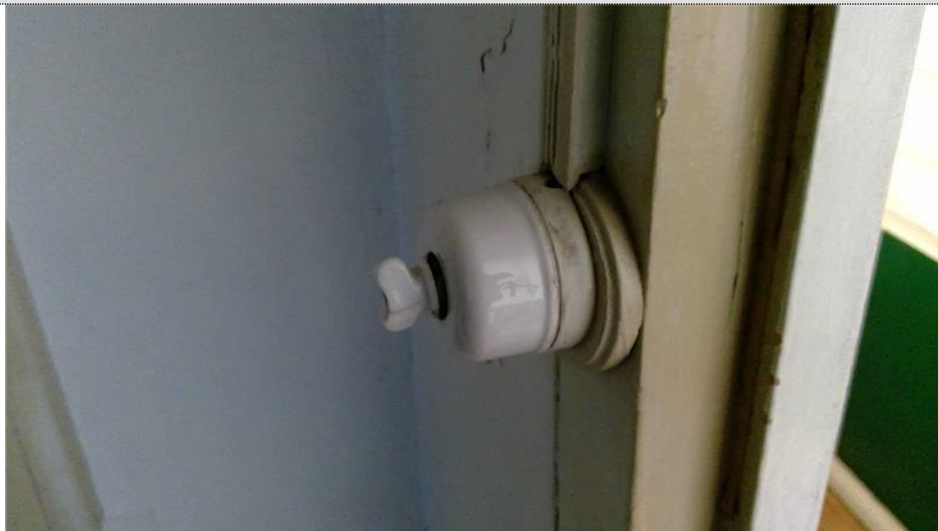
Point de contrôle N° B.8.3 a)

<u>Description :</u>	L'installation comporte au moins un MATERIEL ELECTRIQUE vétuste.
<u>Observation(s)</u>	Remplacer les matériels électriques vétustes.
<u>Localisation :</u>	Immeuble

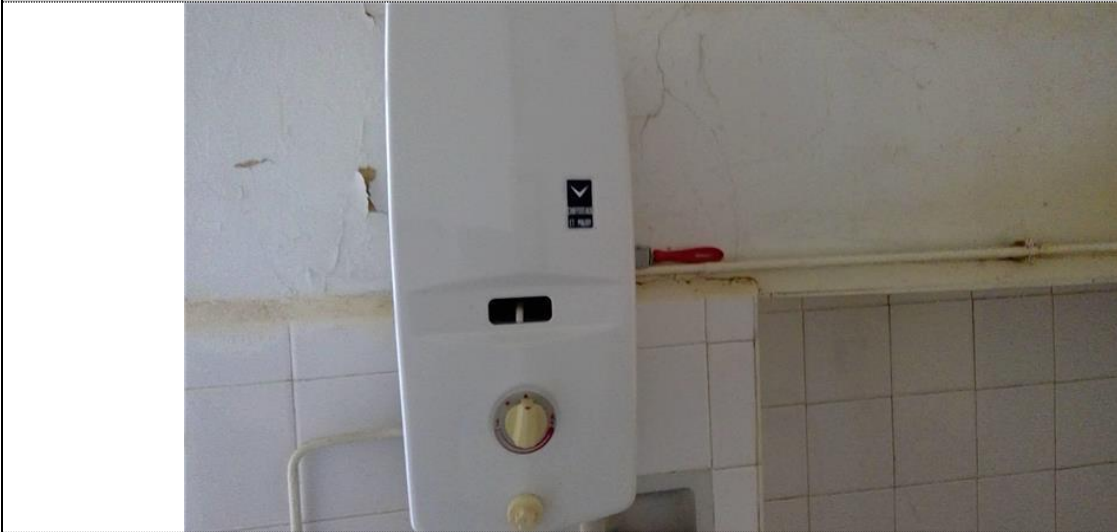
Point de contrôle N° 22

Description :

DGI
